Místo stavby: objekt Obvodního oddělení Policie České republiky Trnovany,
Maršovská 1537/20, 415 01 Teplice, Trnovany

Stávající stav poruch objektu

VYJÁDŘENÍ STATIKA

V Ústí nad Labem, 22. únor 2021

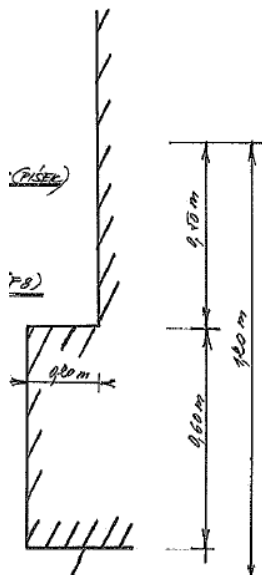
obr. 2 Sonda u západního štítu

Betonový chodník podél západního štítu je propadlý a popraskaný, plot i jeho betonová podezdívka jsou deformované a nakloněné. Ze sondy provedené u západního štítu je patrná trhlinka v základovém pasu.

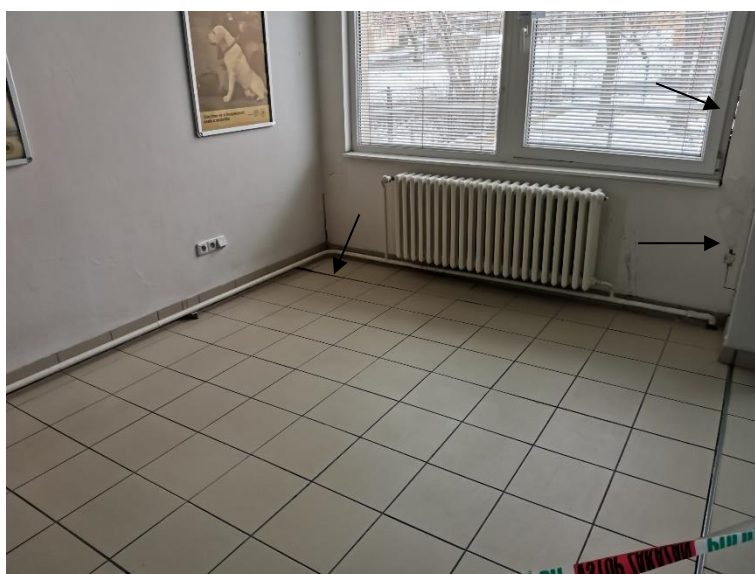
Poruchy se nacházejí v 1.NP i v 2.NP severozápadního rohu budovy – viz obr. 1. V 1.NP se jedná o místnost recepce, kde je viditelně propadlý roh vedle hlavního vstupu, lze pozorovat deformaci na liniích dlažby. Dále se na západním štítu i na severním průčelí, objevují trhliny u oken, jak v rozích nadpraží, tak v parapetech. Šířka trhlín je v jednotkách milimetrů, mezi okenním rámem a ostěním je spára šířky až 10 mm. Některé z poruch jsou zřejmé z obr. 3.

obr. 3 SZ roh v 1.NP

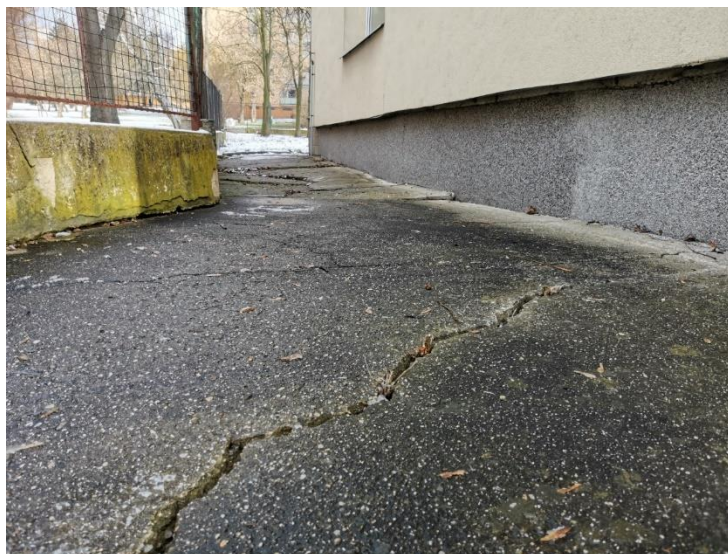
Venkovní přístupová rampa hlavního vchodu evidentně vykazuje pokles v řádu jednotek centimetrů, jsou patrné i trhliny v zateplení obvodového pláště v SZ rohu, trhlina se rozevírá směrem dolů – viz obr. 5. Obdobně betonový chodník podél západního štítu je značně deformovaný a vykazuje poklesy podloží – viz obr. 4

obr. 4 Deformovaný chodník u západního štítu

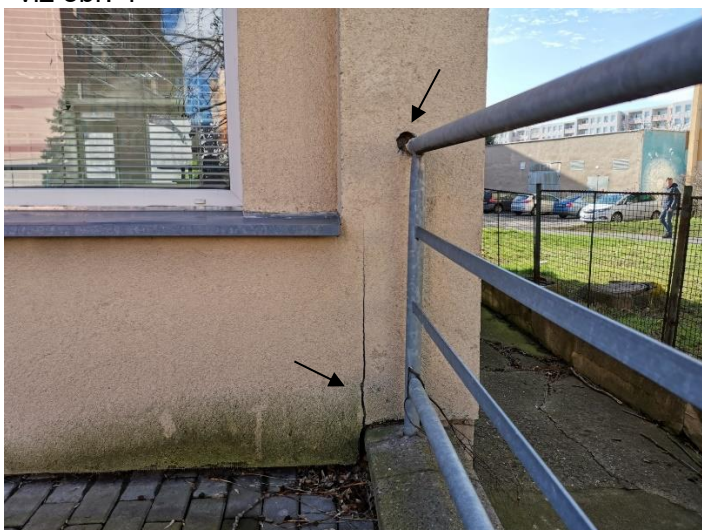
obr. 5 SZ roh objektu s pokleslou rampou

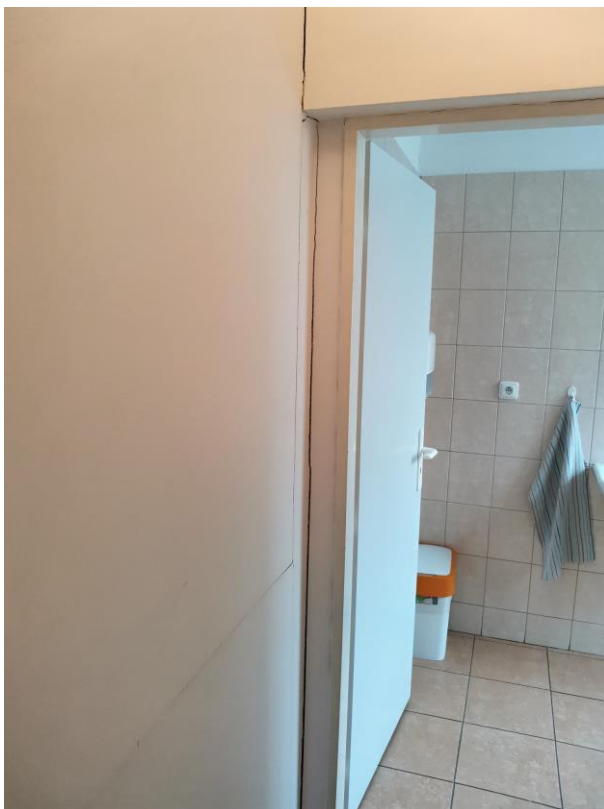
Trhliny v SZ rohu objektu se vyskytují již několik let, sádrové terčíky prováděné od roku 2016 na trhlínách zejména v 1.NP v oblasti recepce se pravidelně porušují, což bylo konstatováno i v dřívějších posudcích. Poslední terčíky z 9.1.2021 v době prohlídky ještě porušené nebyly, nicméně podle tvrzení uživatelů budovy se neustále objevují nové trhliny v 2.NP v oblasti WC - obr. 6.

obr. 6 Nová trhlina na WC v 2.NP

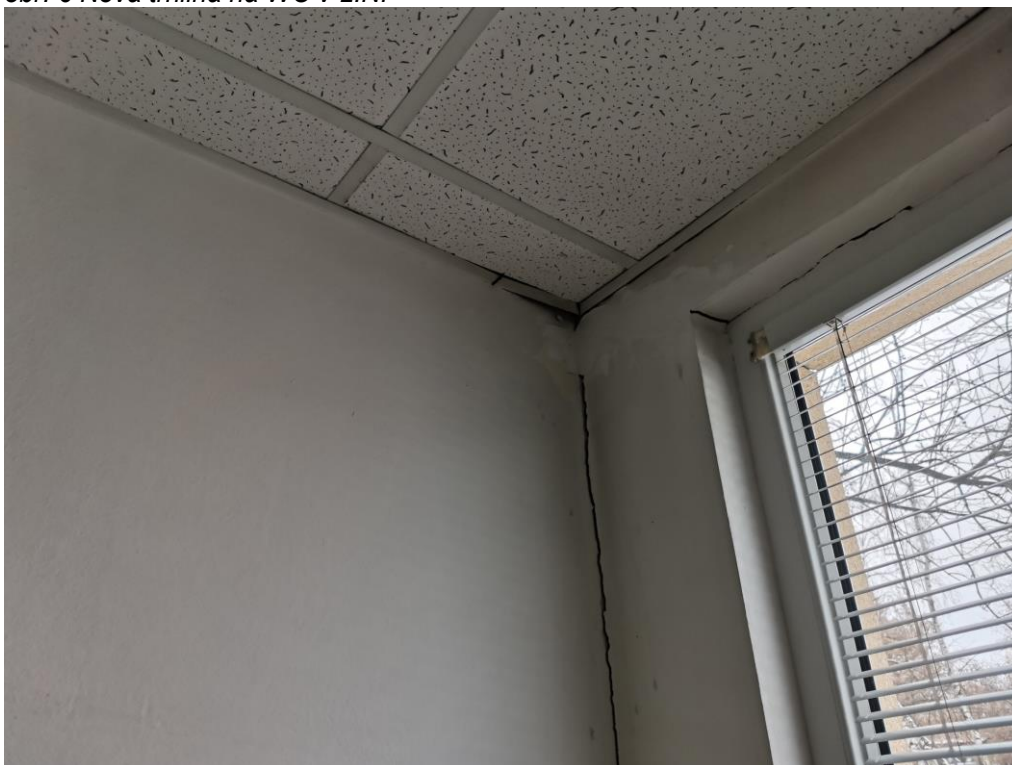
obr. 7 Trhlina v SZ rohu 1.NP

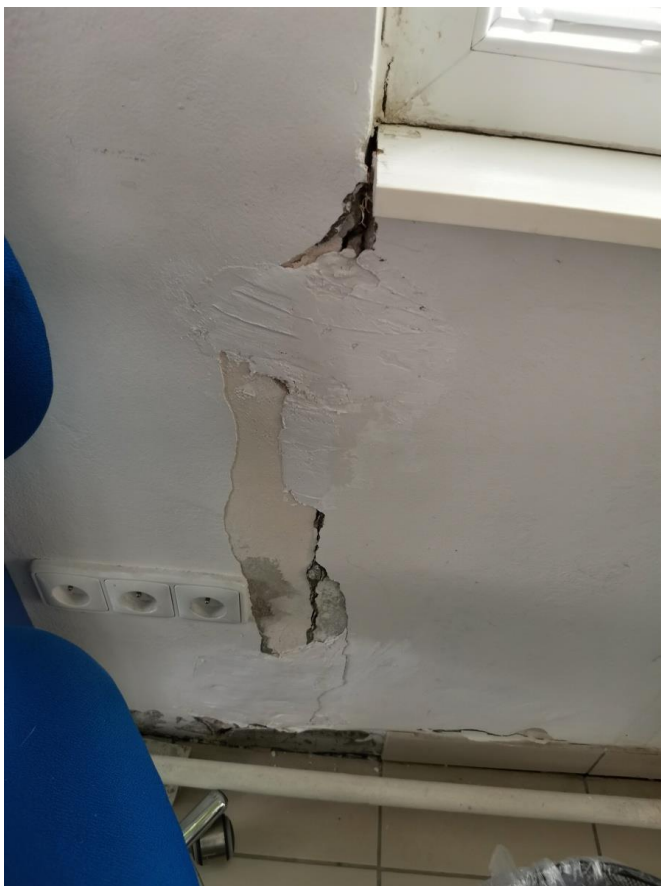
obr. 8 Trhlina v 1.NP v parapetu okna v severním průčelí

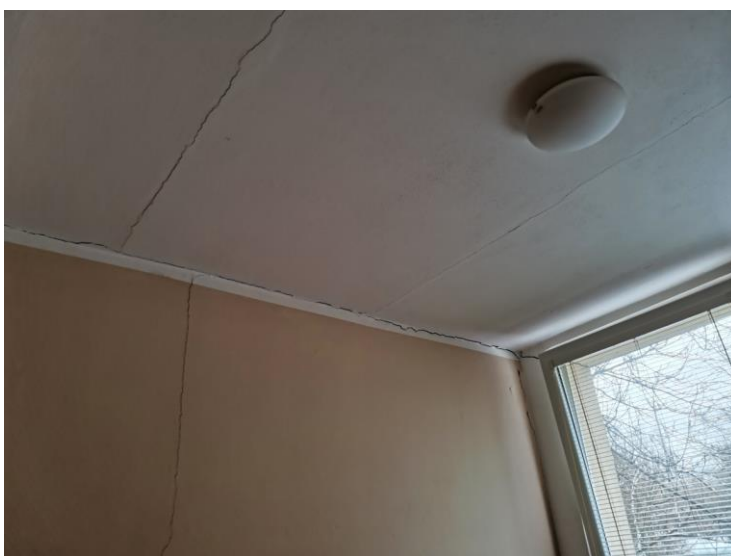
obr. 9 Trhliny ve stropě 2.NP

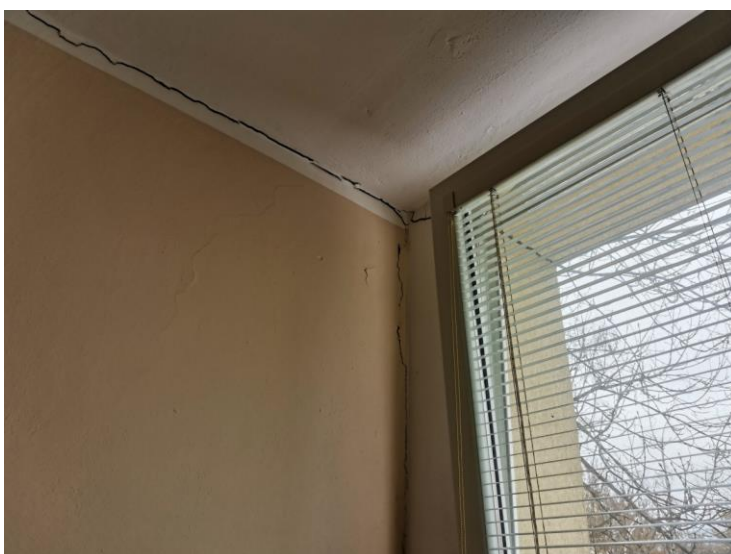
obr. 10 Trhlina v SZ rohu v 2.NP

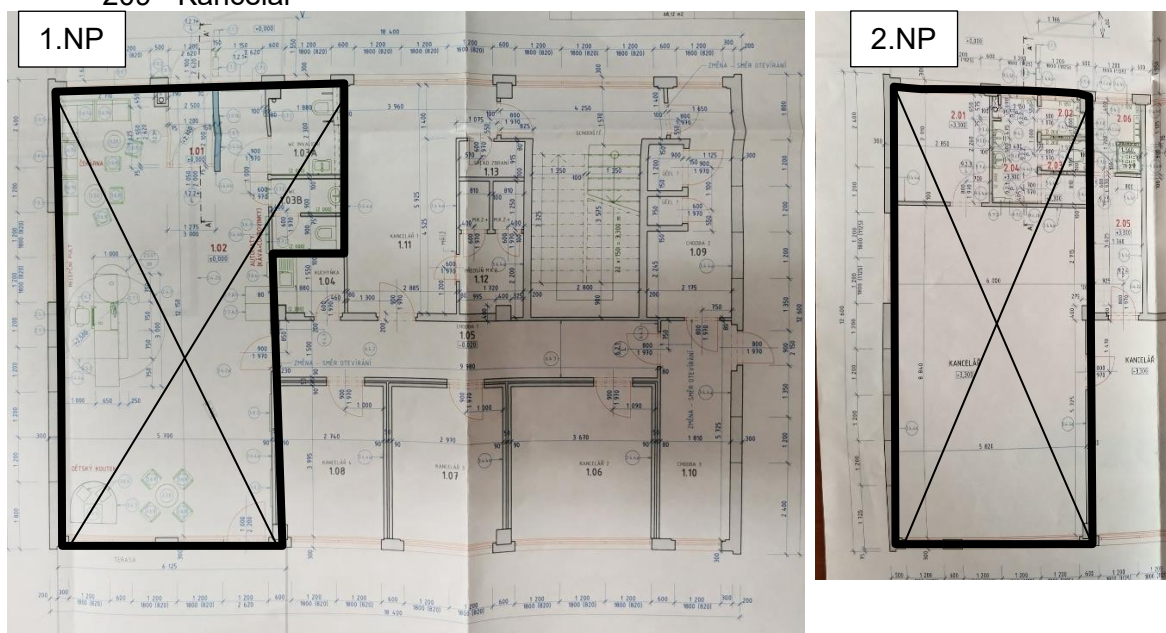
obr. 11 Schéma místností se zamezením přístupu

Jedná se o závažnou poruchu v krajním modulu nosné konstrukce objektu, je tedy nutné označit stav budovy jako havarijný. Požadují do doby opravy uzavřít přístup osob do následujících místností (čísla místností neodpovídají číslům na níže uvedených výkresech):

- 101 Recepce
- 207 WC, část nad poškozeným modulem, tj. umyvadlo+2xkabina WC
- 208 Pokoj
- 209 Kancelář
