Místo dopravní nehody ze dne 8.2.2021 v obci Turnov, ul. Na Lukách.  
 Střet vozidel.  
 Vypracoval: prap. XXX

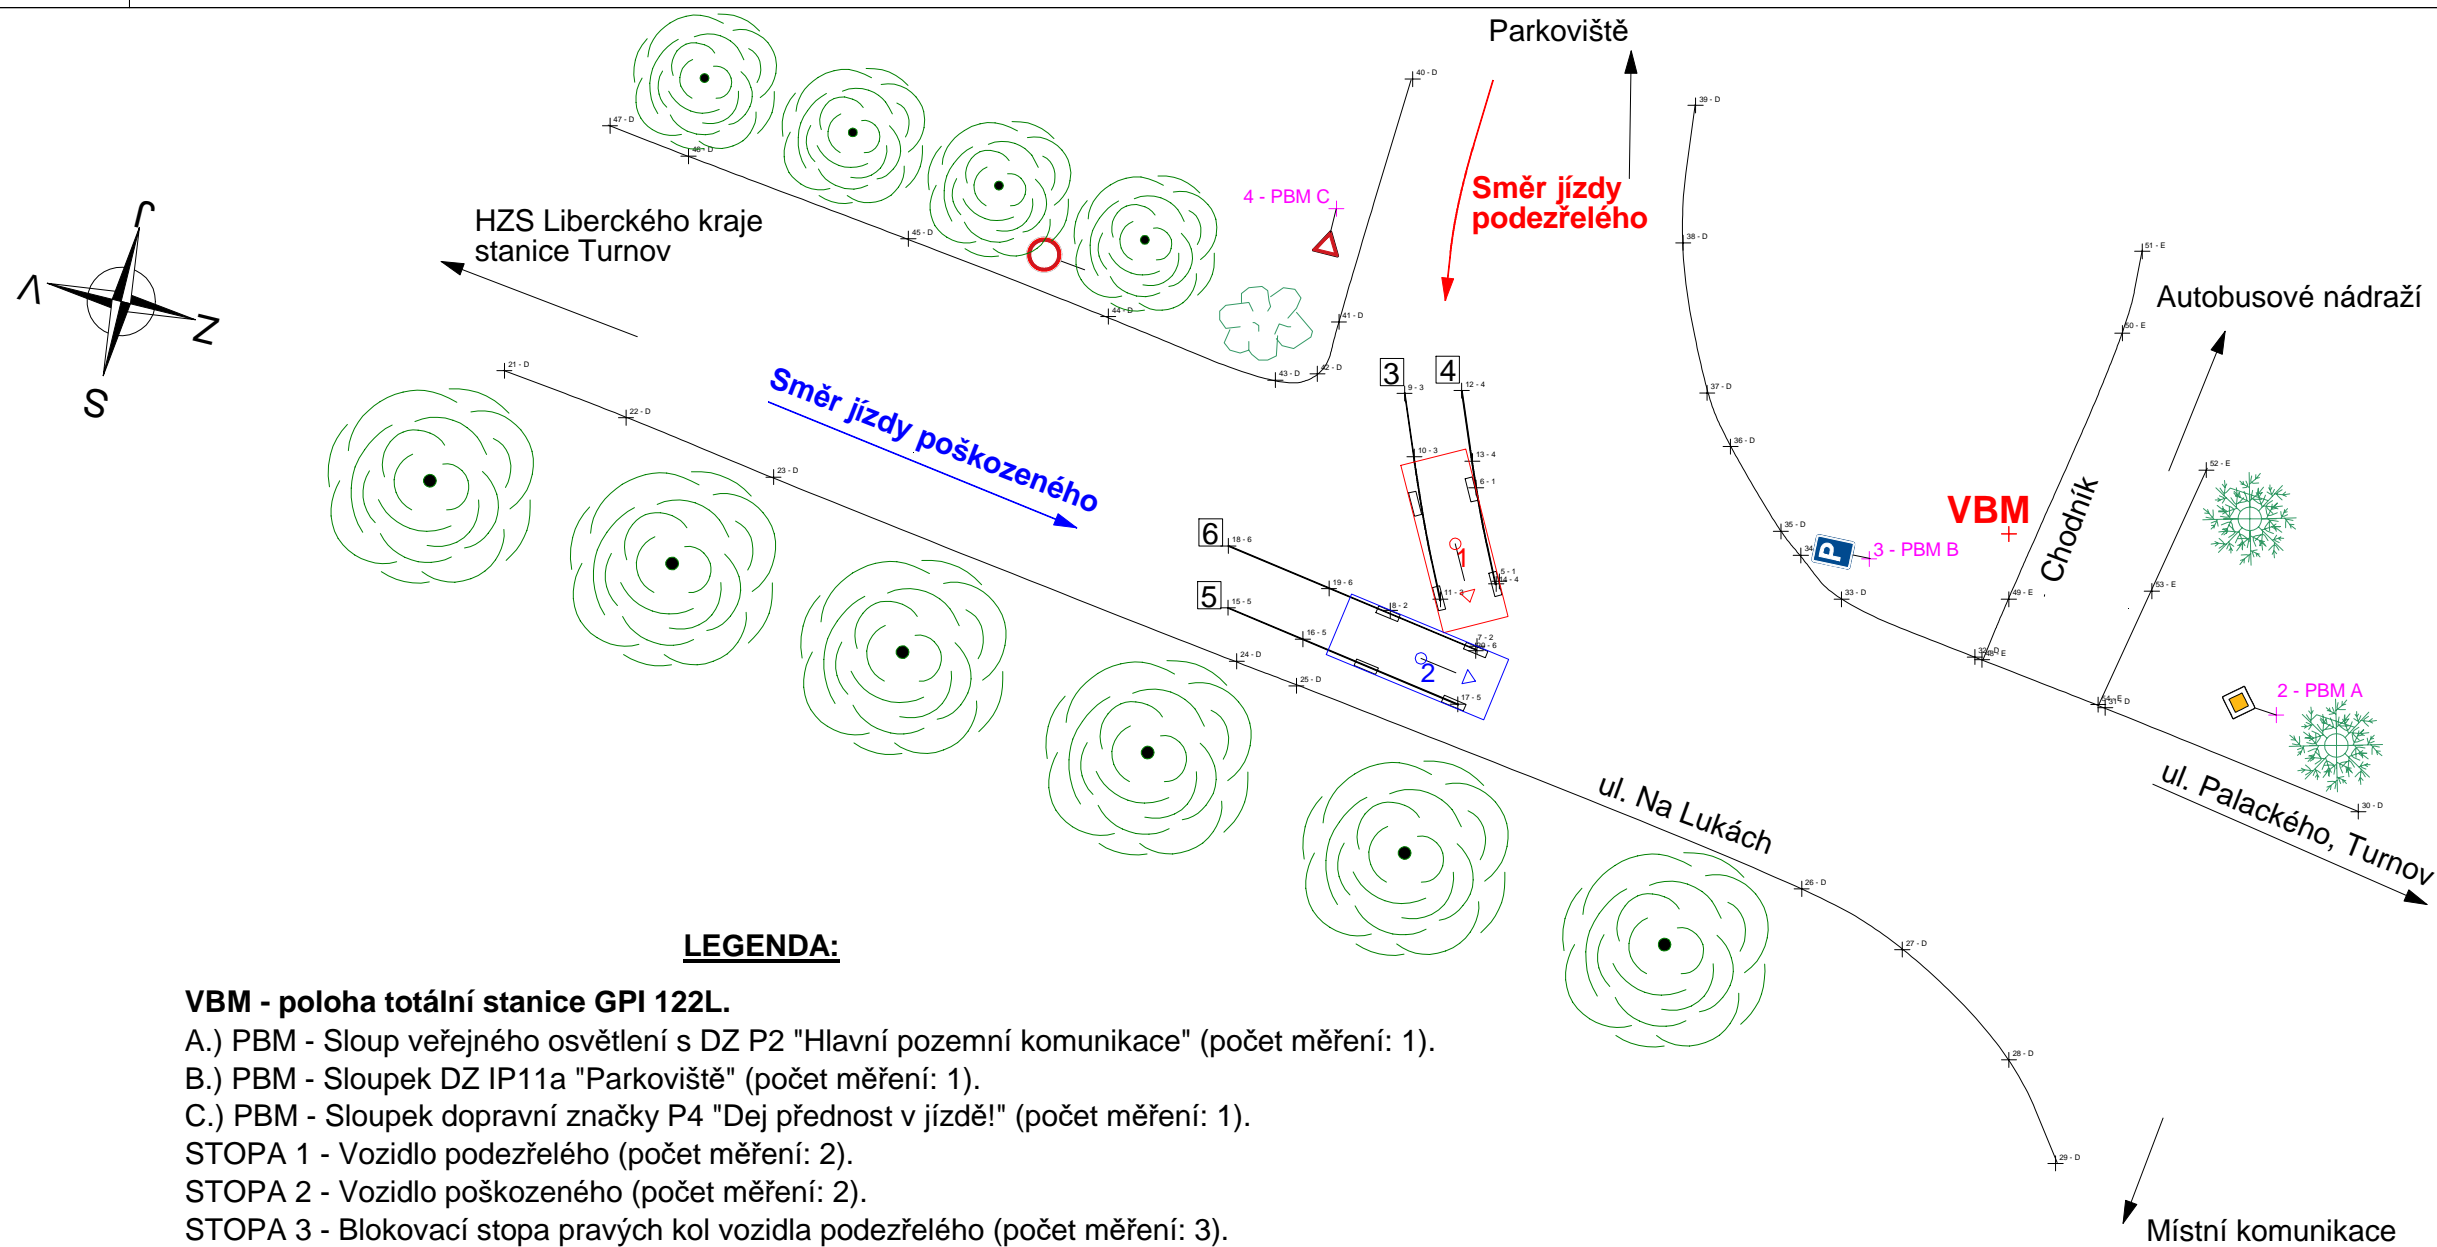
Měřítko 1: 200

Vozidla :  
 1 Vozidlo podezřelého  
 2 Vozidlo poškozeného
